# VILPPULANKOSKEN TÄYDENNYSKUNNOSTUS TARPEET

Heikki Holsti 25.7.2025

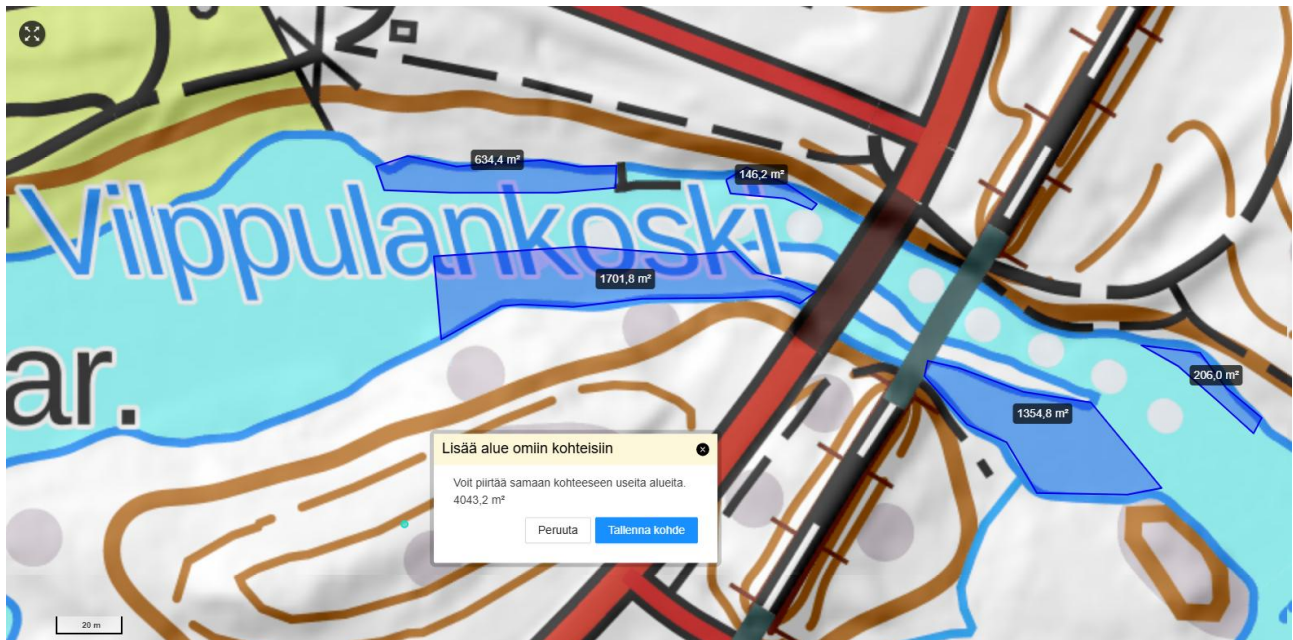
Kuva 1. Täydennyskunnostuksia tulisi toteuttaa viidellä eri osa-alueella. Alueiden kokonaispinta-ala on 4043m2.

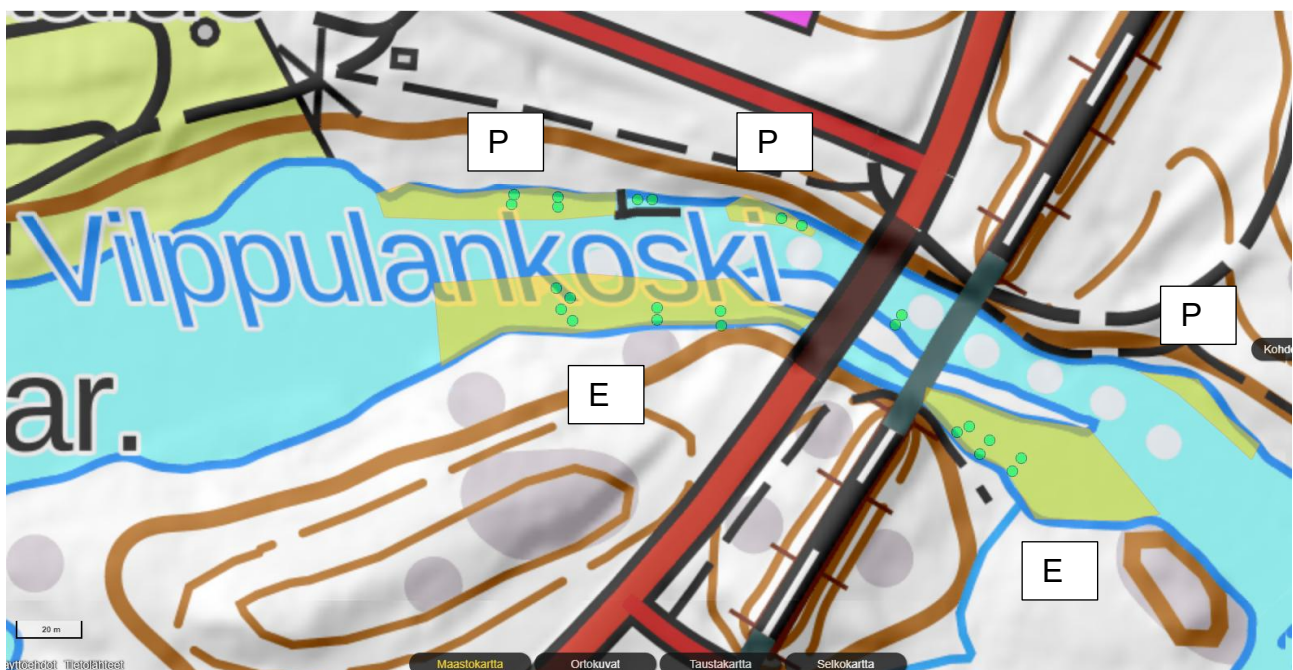
Kuva 2. Keltaisella alueet, joita tulisi kunnostaa 0+ ja 1-vuotiaien elinolosuhteiden parantamiseksi. Vihreällä pisteellä alueet, joihin tulisi rakentaa taimenen kutasoriakoita.

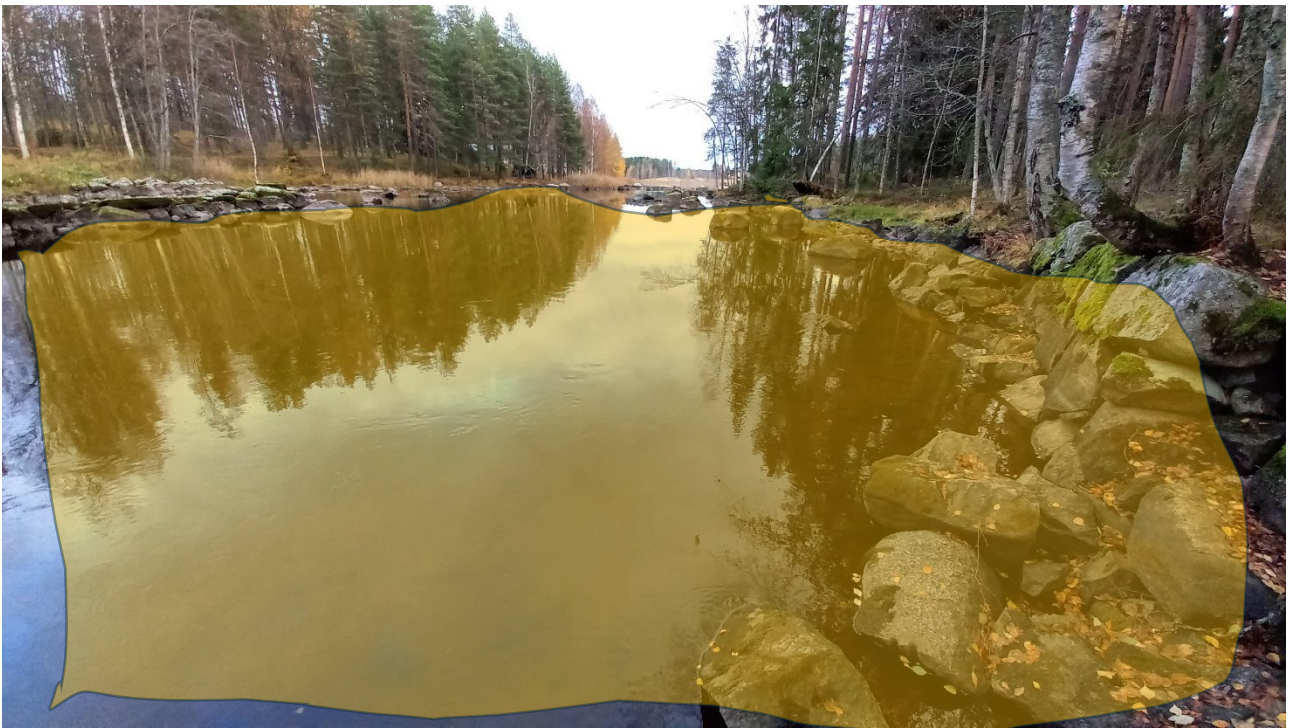
Voimalaitosuoman niska-alue tulisi kivetä suurikokoisilla kivillä ja ranta-aluetta mataloittaa pienten taimenten elinmahdollisuuksien parantamiseksi. Alue jätettiin kunnostamatta 2000-luvun taitteen kunnostuksessa. Niska-alueella ei ole taimenen lisääntymiseen soveltuvia kutusoraikoita. Kutusoraikoita esitetään rakennettavaksi uoman kosken niskalle sekä kivetyn ja mataloitettulle ranta-alueelle.

Kuva 3. Voimalaitosuoma niska-alueelta kuvattuna ylävirtaanpäin.

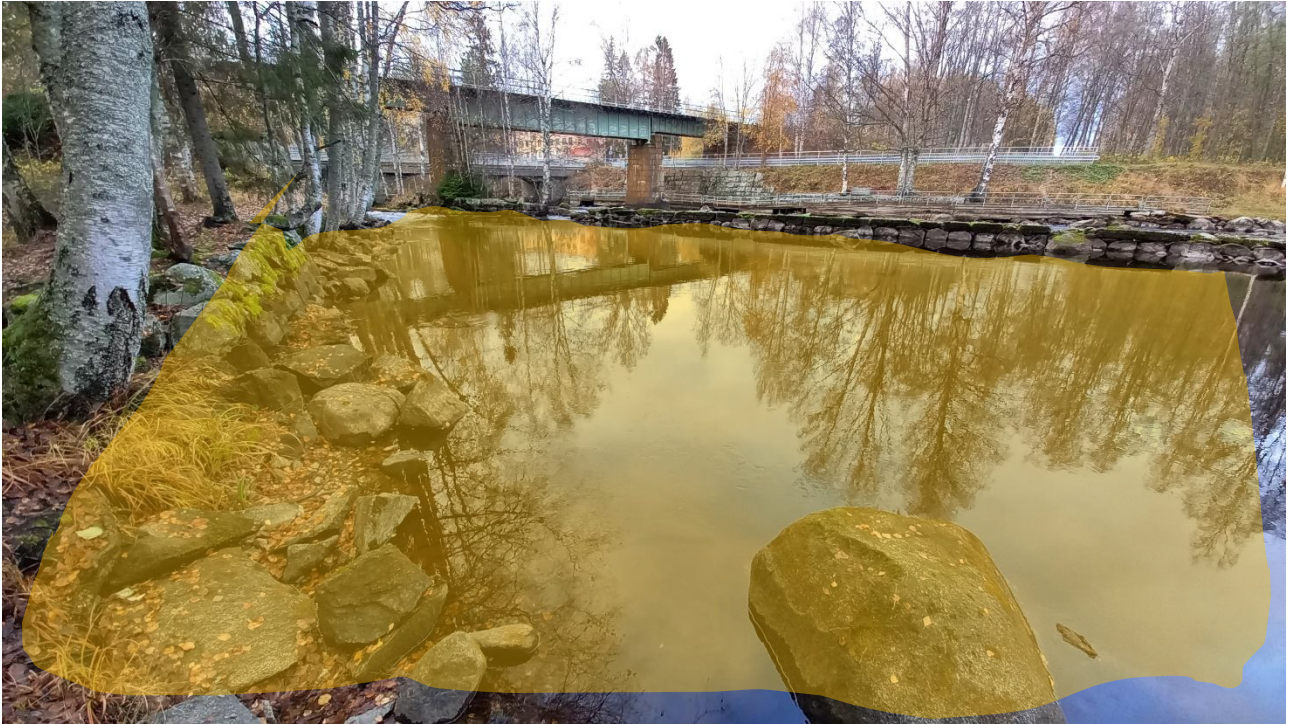
Kuva 4. Voimalaitosuoma yläosasta kuvattuna niskalle ja alavirtaanpäin.

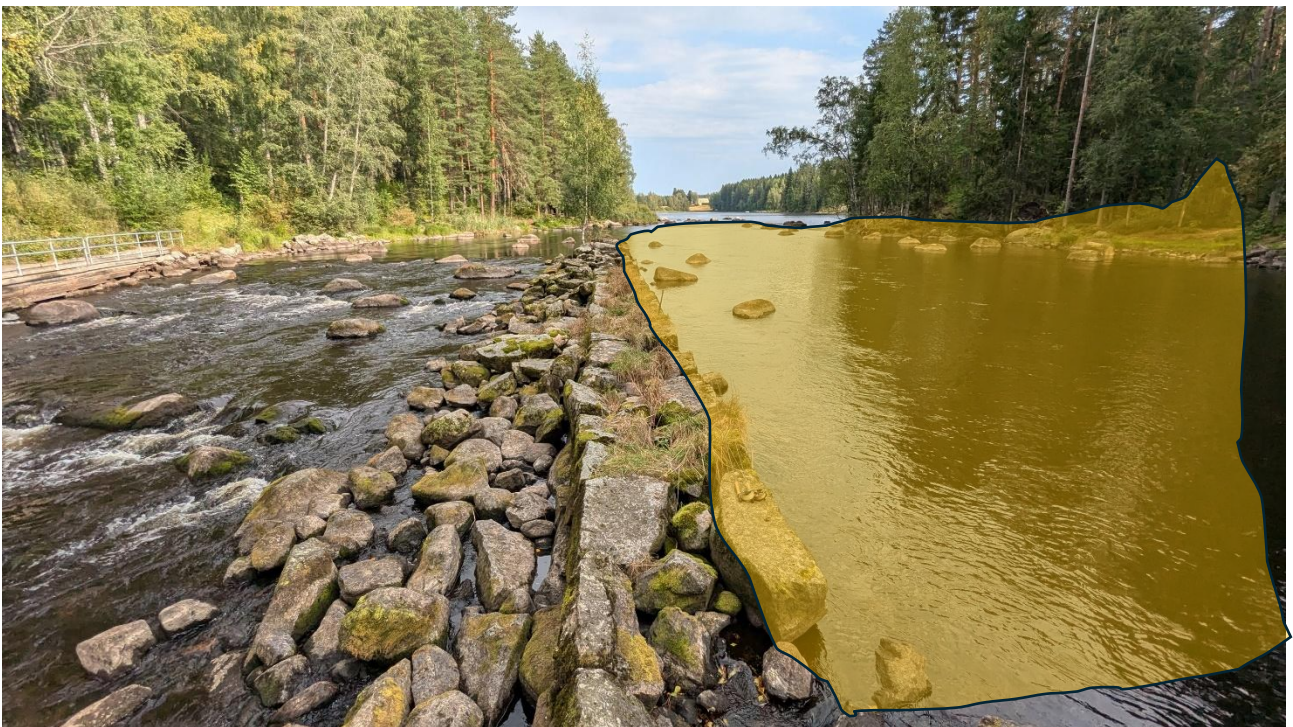
Kuva 5. Luonnonuoman ja voimalaitosuoman välissä oleva riutta. Konkreettinen kuva miten uomat eroavat toisistaan uoman kiveämisen ja virtausolosuhteisen mukaan.

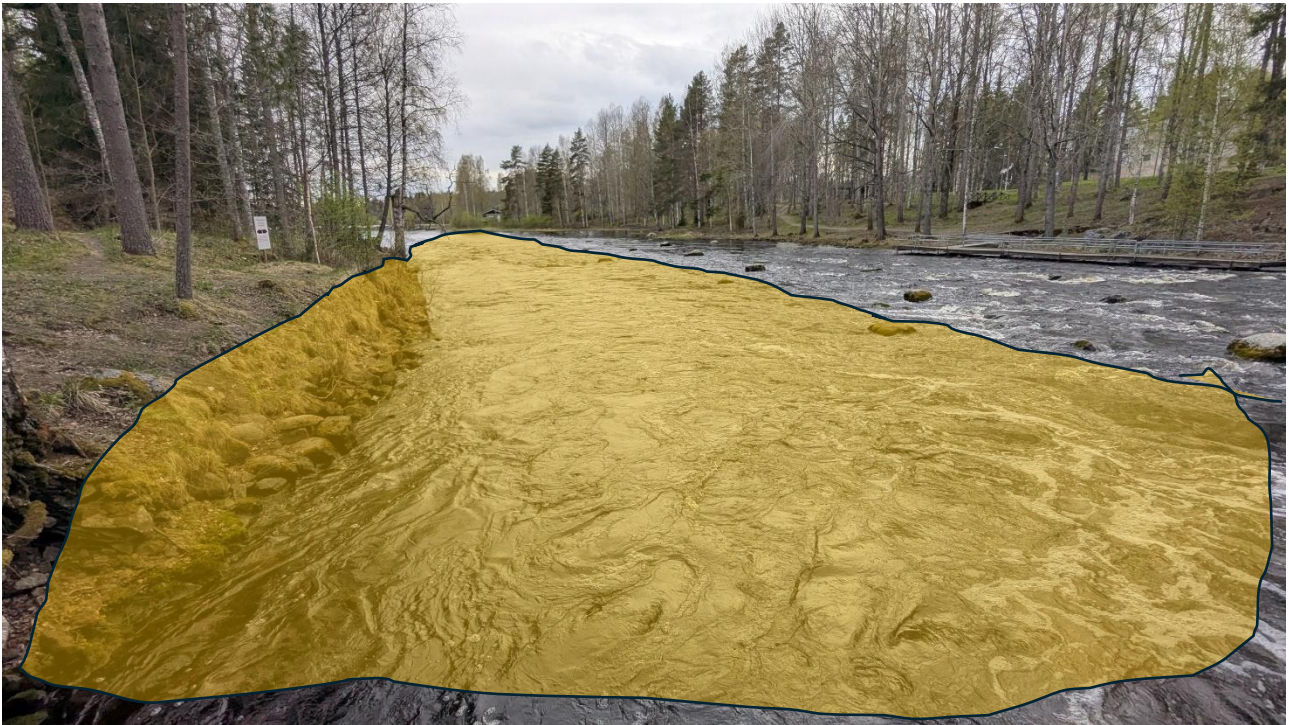
Sillan alapuolella on ns. voimalaitoksen alakanava. Alakanavan aluetta ei kunnostettu edellisen kalataloudellisen kunnostuksen aikana. Koska alue perattu ja kivetön veden virtausnopeus on alueella erittäin suuri. Uoman kivettömyyden takia alueella on erittäin vähän suojapaikkoja taimenille. Uoman ranta on yläosaltaan pengerreretty graniittikivillä, mikä takia alueessa ei ole matalan rannan aluetta pienille taimenille.

Kuva 6. Voimalaitoksen alakanava ylävirrasta alavirtaanpäin kuvattuna. Kunnostuksen tavoitetilä olisi samanlainen kuin luonnonuoman koskimainen alue.

Kunnostustoimina esitetään koko voimalaitosuoman kunnostamista koneellisesti porrastamalla ja kynnystämällä koko alue. Tavoitetilä on sama kuin Vilppulankosken luonnonmukaisessa kunnostetussa luonnonuomassa. Rantaa pengertävät graniittikivet poistetaan ja niitä käytetään alueen maisemoinnissa (penkit). Rantaa pyritään leventämään noin 2 metriä ja alueella muodostetaan matalan rannan aluetta. Matalan rannan aluetta pyritään tekemään kokoa alueen E2 pituudelta. Ranta-alueella tehdään kutusoraikkoja taimenen luontaisen lisääntymisen partanamiseksi. E2 alueen ala osaa kivetön suurilla yksittäisillä kivillä jolla hidastetaan veden virtausnopeutta ja luodaan suurille taimenille suojapaikkoja.

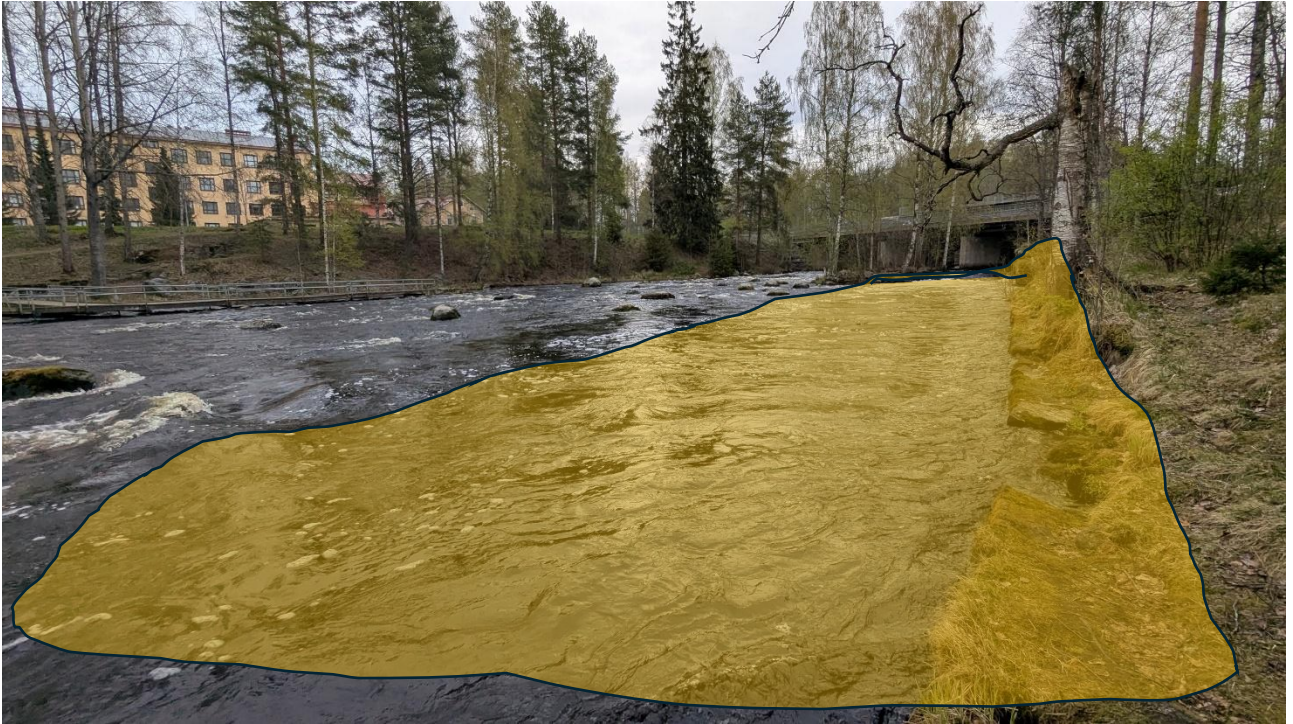
Kuva 7. Voimalaitoskanava keskikohdasta ylävirtaanpäin kuvattuna. Ranta on pengerretty graniittikivillä.

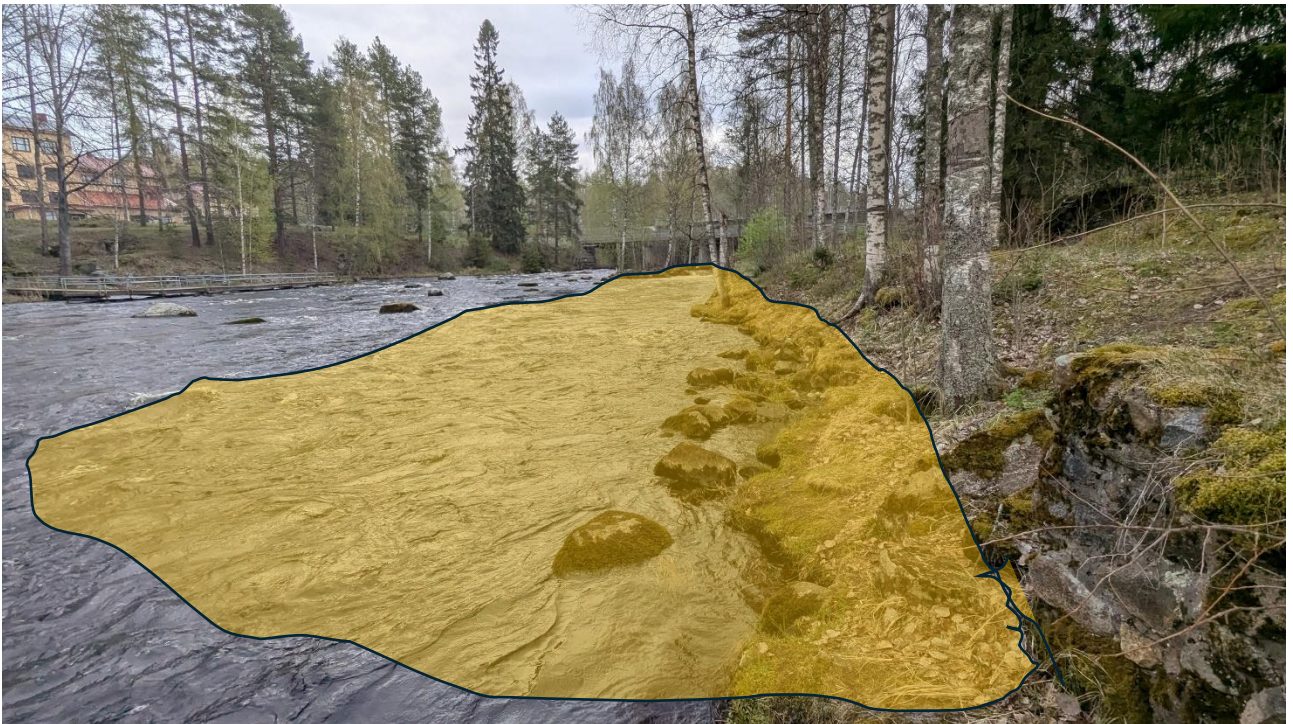
Kuva 8. Voimalaitos kanava alaosalta ylävirtaan päin kuvattuna. Uoman rantaa leventämällä ja kiveämällä saadaan rakennettu ranta-alueita pienille taimenille soveltuvaksi.

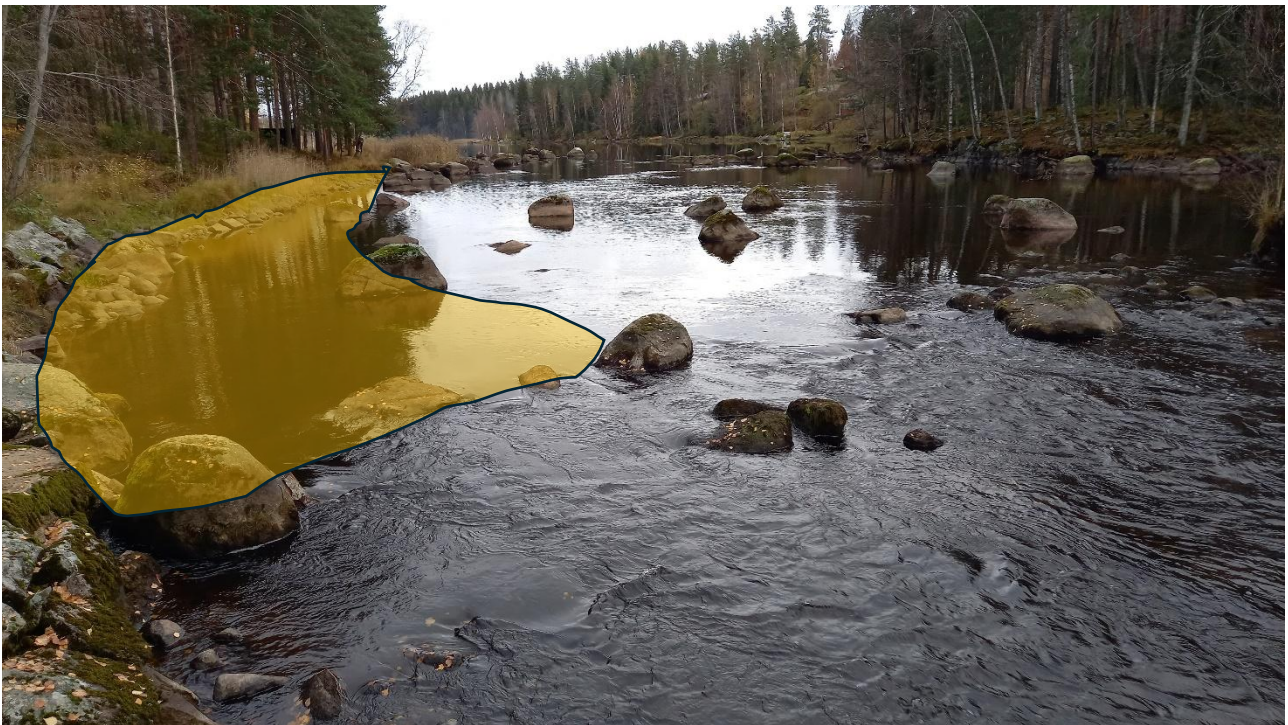
Luonnonuoma alkaa koskikynnyksestä, jonka yläpuolella on syvää vettä. Koskenniskalla on kutusoraikkoa vuosituhanen vaihteen kunnostuksista. Koskenniskalta aina laavulla aste oleva ranta on syvä.

Kuva 9. luonnonuoman niska-alue ylävirtaanpäin kuvattuna.

Kunnostustoimena esitetään ranta alueen mataloittamista ja rannan mahdollista leventämistä. Isoilla kivillä ja matalilla pohjakynnyksillä voidaan päävirran virtaamaa ohjata kohti rantaa, mikä lisää virrannopeutta ja parantaa ranta-aluetta pienille taimenille sopivaksi. Ranta-alueelle rakennetaan kutusoraikoita.

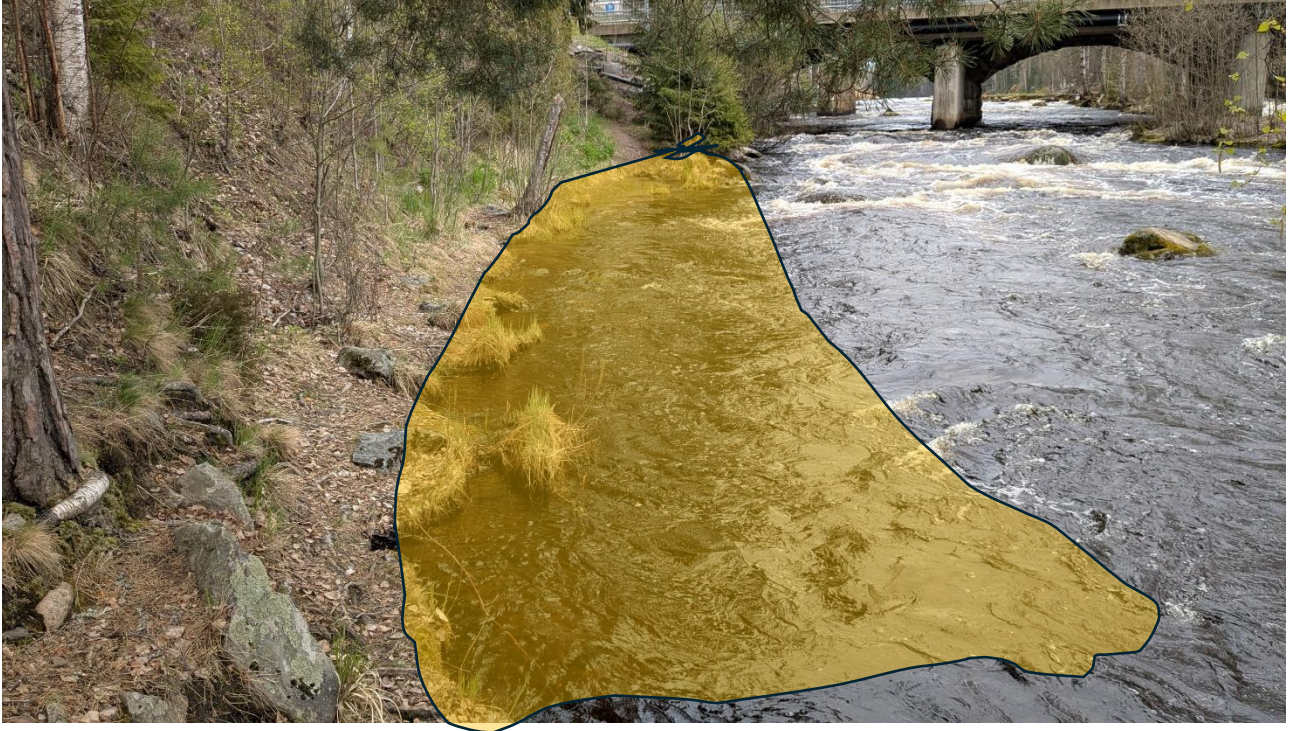
Kuva 10. Alueen P3 syvän rannan aluetta, jota voidaan kunnostustoimilla rakentaa pienille taimenille paremmin soveltuvaksi.

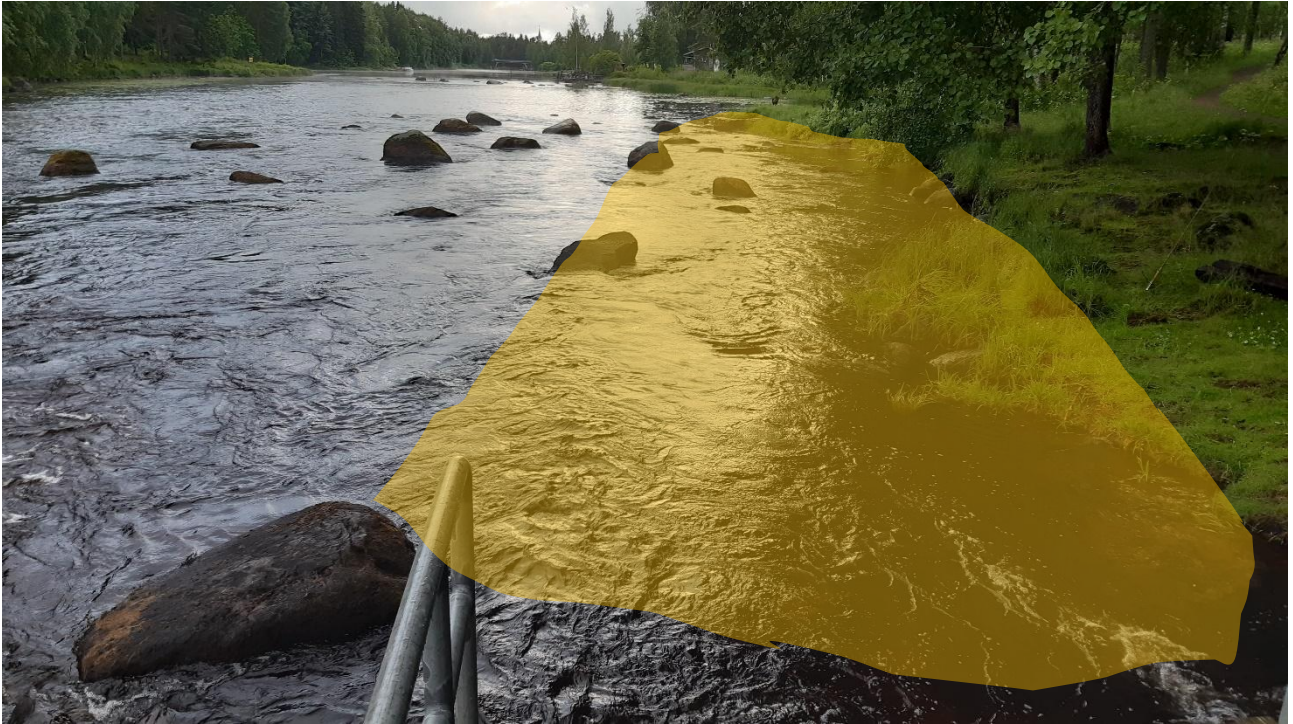
Alemman heittolaiturin alaosassa on syvä ranta-alue, joka nykyisin soveltuu huonosti pienille taimenille. Suuren vesisyvyyden ansiosta alueella esiintyy keväällä ja alkukesästä erittäin runsaasti järvikalalajeja, jotka aiheuttavat predaatiota taimenen poikasille. Kunnostustoimina esitetään ranta-alueen leventämistä ja rannan mataloittamista kiveämisellä. Leventämistä toteutetaan alueella sen verran kuin suuret puut ja niiden juuret antavat myöden. Puita ei kaadeta.

Kuva 11. Heittolaiturin alapuoli alavirtaanpäin kuvattuna. Ranta-alue on syvä ja siksi se soveltuu huonosti pienille taimenille.

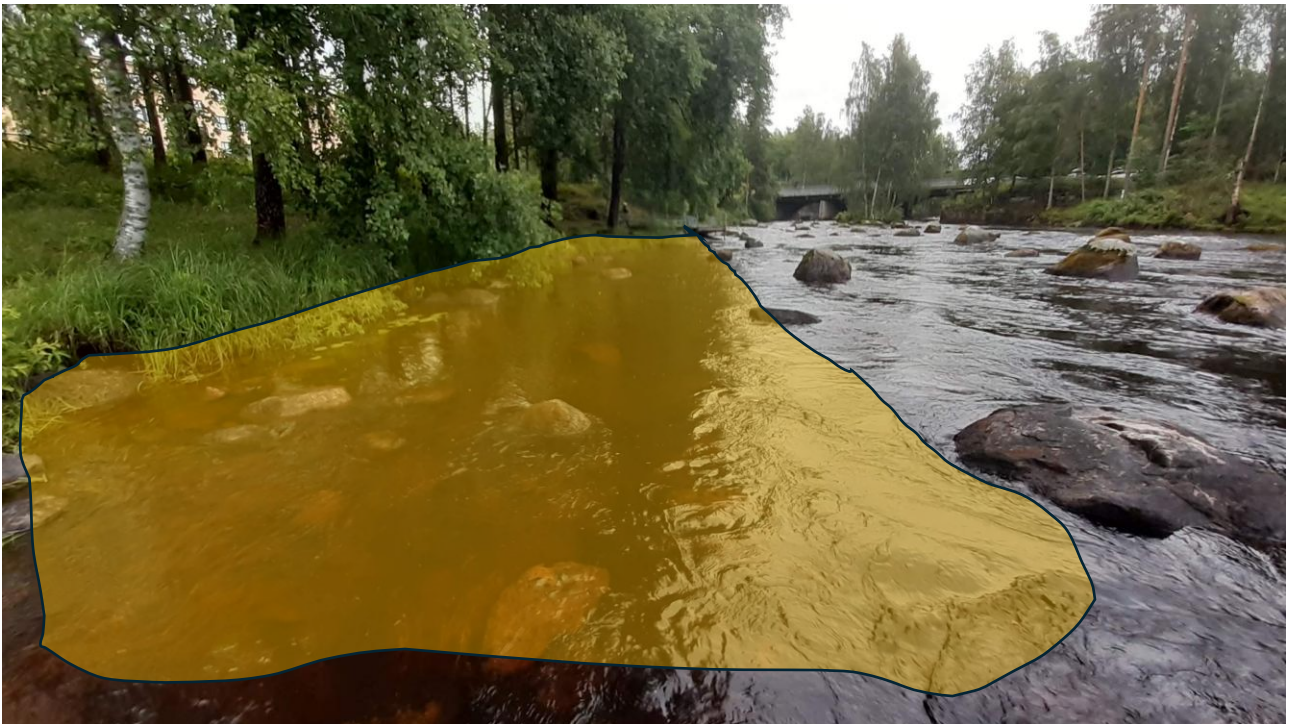
Kuva 12. Pohjoisrannan alaosa alhaalta ylävirtaanpäin kuvattuna.
